Análise ambiental da microbacia hidrográfica do córrego Taipús, município de Adamantina–SP

Environmental analyze of the micro basin of the streamlet Taipús, town Adamantina-SP

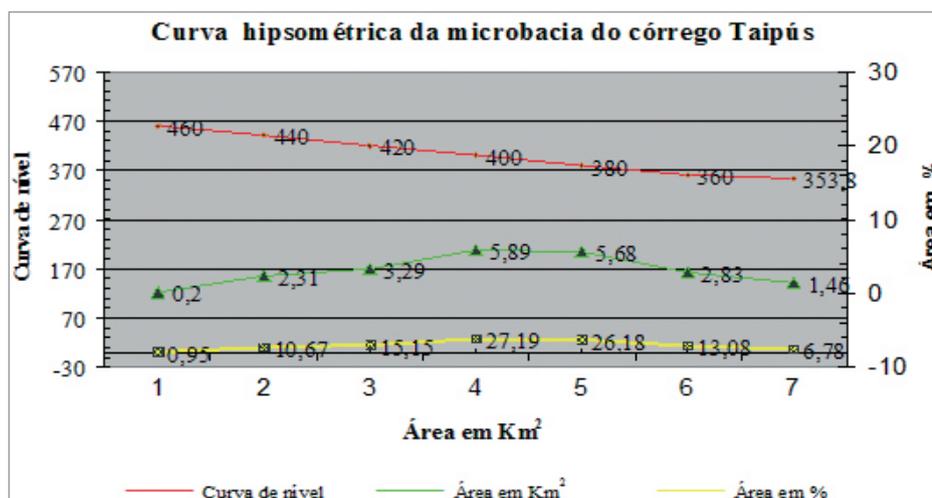
Pela análise da curva hipsométrica da microbacia do córrego Taipús nota-se que 10,67% da área esta acima de 440 metros de altitude, e cerca de 13% abaixo de 360 metros, portanto a maior porção da bacia localiza-se entre 360 e 440 metros (Figura 2).

Figura 2 – Curva hipsométrica da microbacia do córrego Taipús, Adamantina, SP.

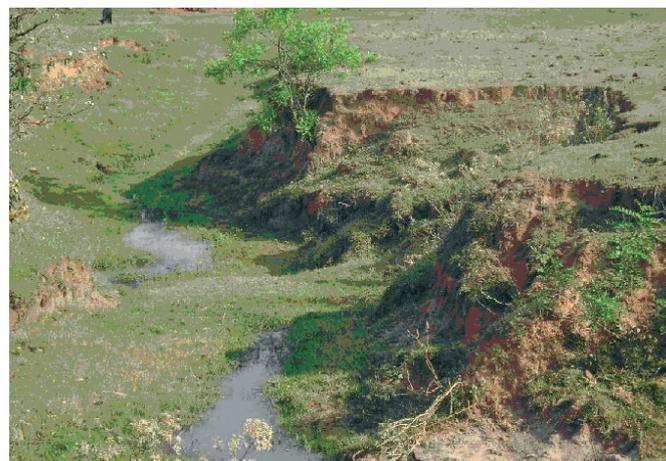
Parte dos sedimentos provenientes da erosão depositou-se nas margens do córrego, comprometendo os solos férteis. Outra parte atingiu os fundos de vale, provocando assoreamentos de cursos d'água (Figura 3) e do reservatório. Este reservatório, construído na década de 60 para captação de água para abastecimento do

município, ficou comprometido devido o assoreamento e todo o sistema de captação de água da represa foi desativa há vários anos. O assoreamento constitui-se num dos mais graves impactos da erosão nos recursos hídricos, com perdas de capacidade de armazenamento d'água nos reservatórios.

Figura 3 – Processo de assoreamento do córrego Taipús.

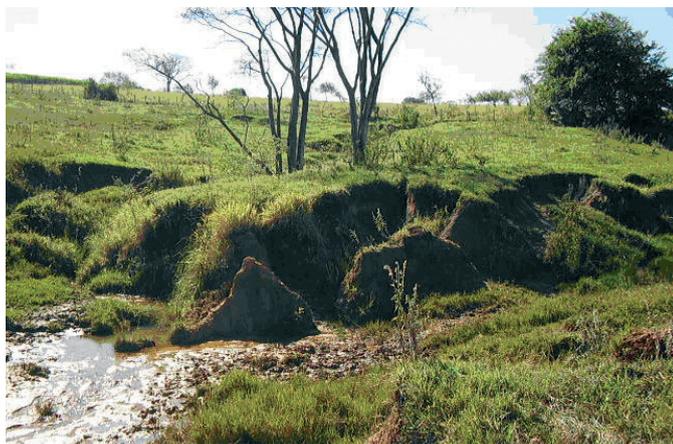
As nascentes do córrego Taipús e também de seus afluentes, que margeiam a mancha urbana, estão, na grande maioria, sem proteção vegetal e apresentam alto grau de poluição, por despejo de resíduos sólidos. As propriedades rurais, que também possuem nascentes, quase na totalidade, não possuem cobertura vegetal para preservá-las (Figura 4).

Figura 4 - Pontos das nascentes do córrego Taipús, sem proteção da mata ciliar.
